# Reparatie originele enkelzijdige diskdrive

Dit document beschrijft het vervangen van de aandrijfsnaar van een originele enkelzijdige diskdrive. Het meest voorkomende probleem is dat deze is uitgedroogd, doordat de diskdrive langere tijd niet is gebruikt. De reparatie is onder andere van toepassing op originele diskdrives die worden gebruikt in de volgende hardware:

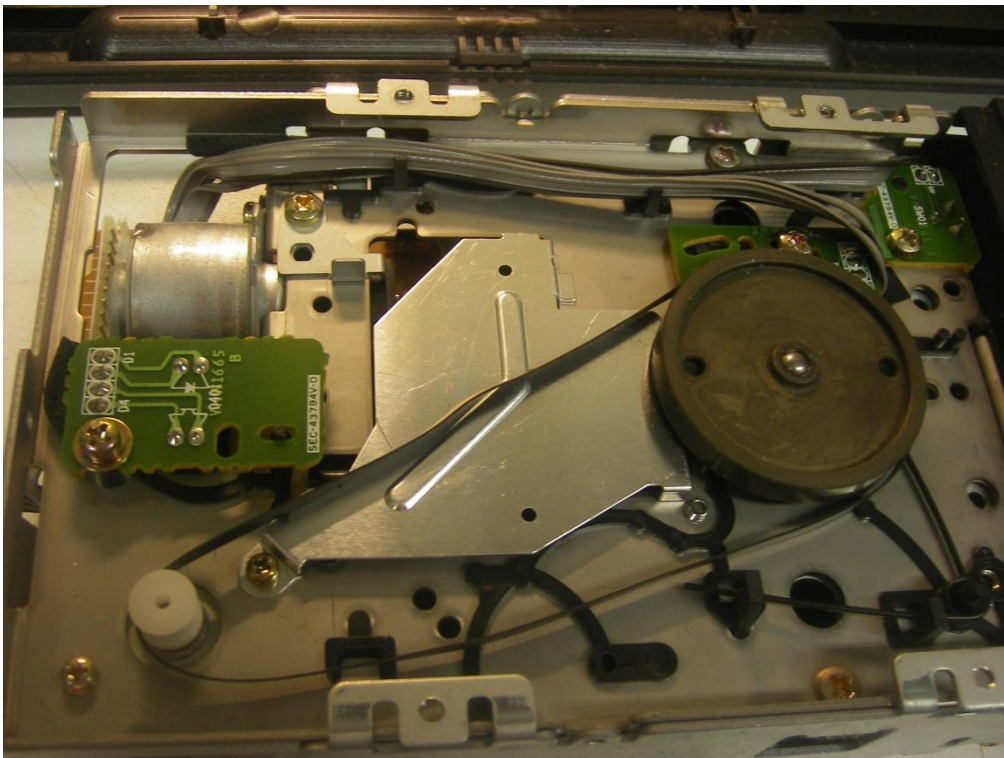
Onderzijde van de diskdrive met een uitgedroogde snaar.

- Bouw de diskdrive uit.
- Aan de onderzijde kun je de snaar zien. Deze is zeer eenvoudig te vervangen.

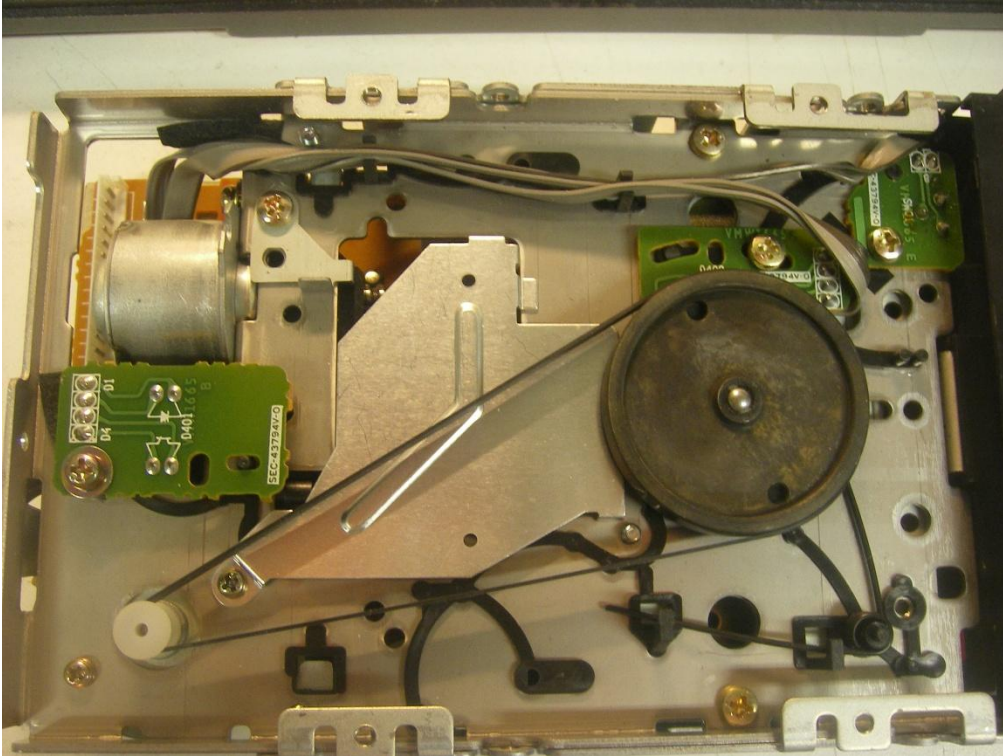
De diskdrive is voorzien van een nieuwe snaar.
